エックス線被ばく事故検討 WG
経過報告書

2022 年 7 月

令和4年7月29日
エックス線被ばく事故検討WG

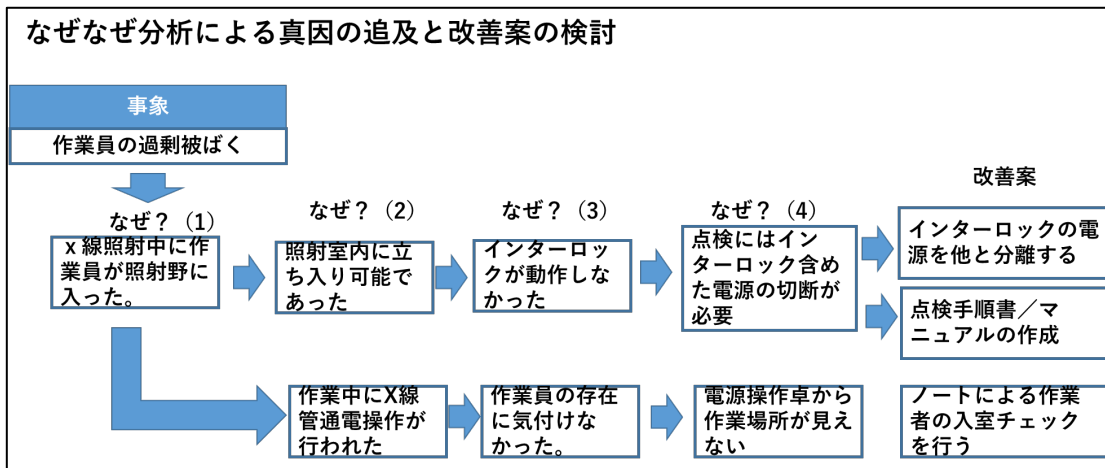
図 5.2.2 想定に基づくなぜなぜ分析の例

何が、どういう状況で起こったのか？	
神戸新聞報道 日本製鉄などによると、2人は5月29日午前工場内で、鋼板のめっきの厚みを測る装置を整備した。	
発生事象 X線照射中に作業員が照射野に入る	
事象発生時の作業発生時の状況	想定要因
メーカーによる新規設置・調整	設置・調整マニュアルの不備 設置手順の不備
メーカーによる既設品の点検・調整・校正	インターロックとの不整合 フェールセーフ対策の設計ミス 点検・調整マニュアルの不備
トラブルによる緊急応動（日本製鉄社員）	緊急対応マニュアルの不備 作業員の理解不足
